Tielaitoksen sisäisiä julkaisuja

10/2000

Pyöräteiden routavauriotutkimus

TIEL 4000239

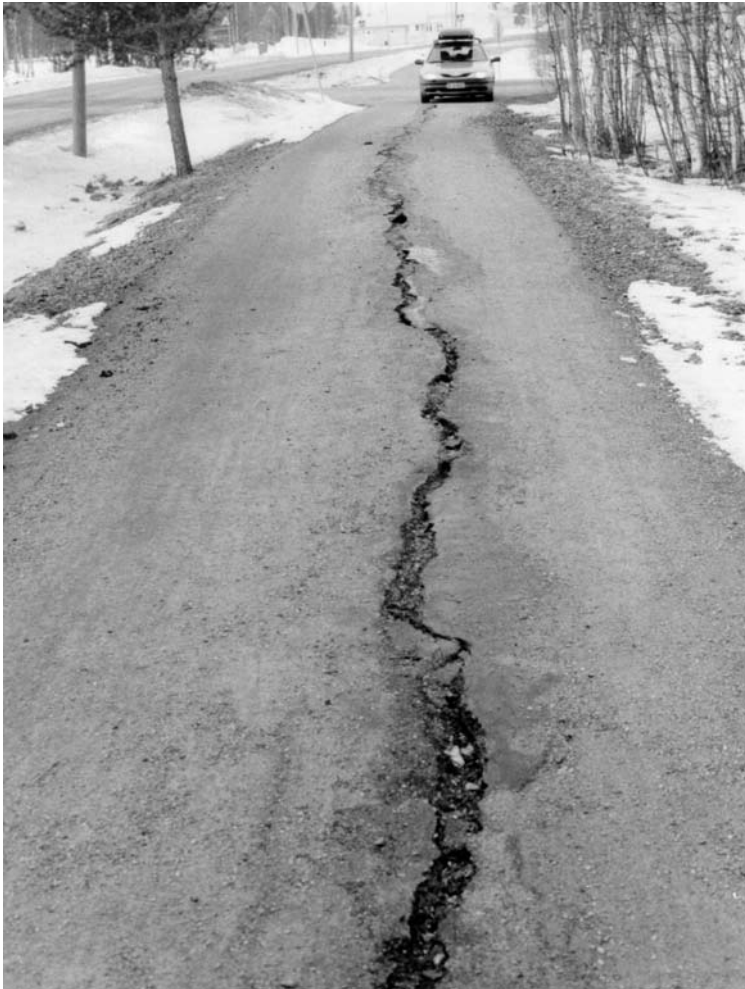
Kuva 2: Paha keskihalkeama paikallistien 18628 viereisellä pyörätiellä. Päätien puoleiselle luiskalle kinostuvat paksut aurauslumikerrokset aiheuttavat poikki-leikkauksessa lähes 100 mm:n suuruisen routanousueron. Kesällä-99 pyörätie korjattiin teräsverkkorakenteella.

Tutkimuksen mukaan lumenaurastavalla voidaan vaikuttaa pyörätien keskihalkeiluun. Muutamassa tutkimuskohteessa havaittiin, että keskitiellä ja toisella reunalla routanousut olivat yhtä suuria, mutta päätien puoleisella reunalla maksimissaan jopa 90 mm pienempiä. Näin oli esimerkiksi kohteella L4 Limingassa (*kuva 2*). Routanousuerosta on ollut seurauksena vakava lähes 100 mm leveä keskihalkeilu, joka vaarantaa pyörätien liikenneturvallisuuden. Kohteesta on otettu maanäytteet molemmilta puolin pyörätietä routanousukokeita varten. Routanousukoetuloksia ei vielä tätä kirjoitettaessa ollut saatavilla, mutta maalaji näytti olevan molemmilla puolilla tietä silttiä. Pohjavesiolosuhteet ovat myös samat molemmilla puolilla pyörätietä, eikä tien rakennekaan selitä routanousueroa. Ainoaksi routanousueroa selittäväksi tekijäksi on löydetty pyörätien päätien puoleiselle luiskalle kerrostuva paksumpi lumivalli, jota kertyy sekä päätien että pyörätien aurauslumista. Haastattelun perusteella ko. pyörätien auraus tapahtuu toispuoleisella aurala ja auraussuunta on aina sellainen, että kaikki pyörätien lumi tulee päätien puolelle.

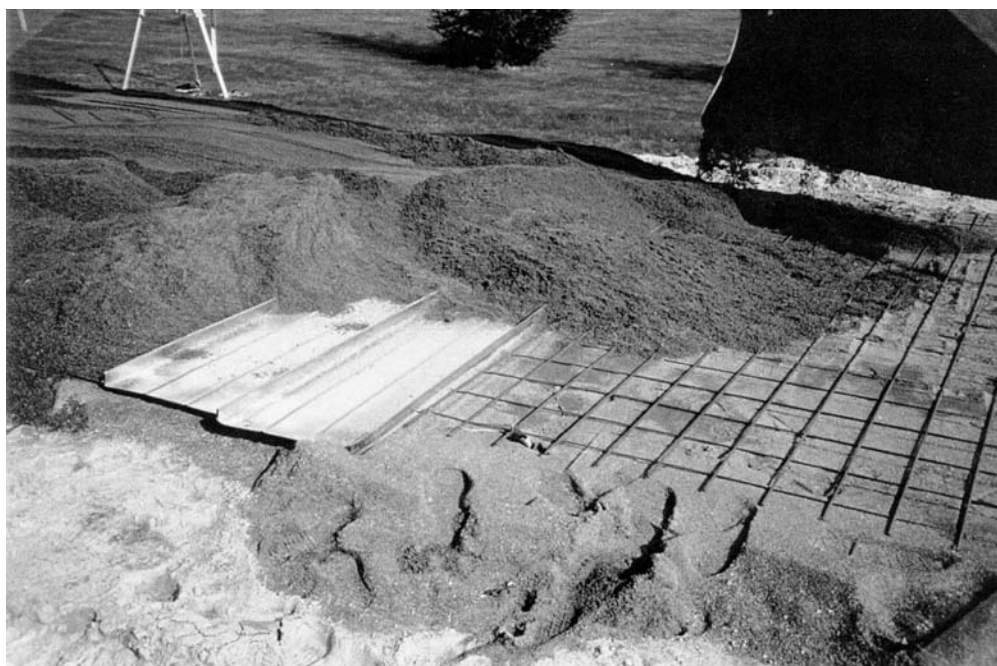
Teräsverkko asennetaan useimmiten kantavaan kerrokseen, jonne se lukittuu murskeen kanssa muodostaen laattamaisesti käyttäytyvän rakenteen, joka estää poikittaissuuntaiset routanousuerot (kuva 4). Toinen tapa on asentaa teräsverkko routavaurion korjauksen yhteydessä vanhan tasoitettun päällysteen päälle, jolloin varsinaisen päällysteen lisäksi tarvitaan teräsverkon päällä peitemassa.

Kuva 4: TPPT -koekohde vt4:n pyörätiellä Temmeksellä. Teräsverkoilla ja teräs-poimulevyillä vahvistettu pyörätie, jossa kantava kerros on tehty masuunihiekasta.
